Piano Eliminazione Barriere Architettoniche

RELAZIONE TECNICO ILLUSTRATIVA

Indice del Piano per l'Eliminazione delle Barriere Architettoniche (P.E.B.A.) di Golferenzo

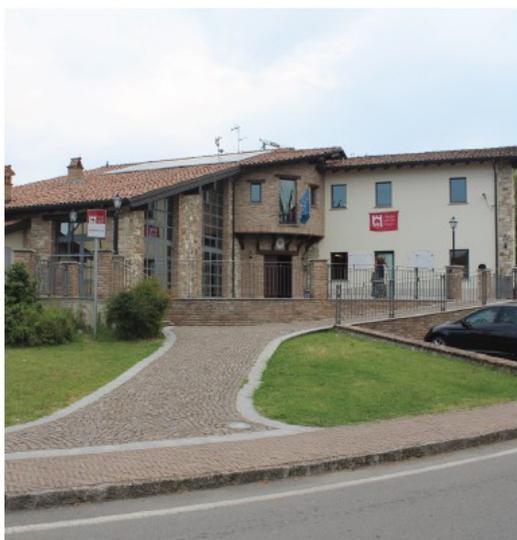
FOTO

Edificio disposto su due piani adibito a municipio.
 Assenza di parcheggio riservato conforme al D.M. 236/89.
 Percorso semplice, ma con dislivelli accessibili e con pavimentazione regolare.
 Ingresso accessibile con piccola soglia di ingresso.
 Bancone interno per relazionarsi con il pubblico, anche se indagato al rapporto con disabili motori.
 Percorsi interni di larghezza adeguata al passaggio di persone su sedia a ruote, liberi e privi di barriere.
