**COMUNE DI GOLFERENZO**  
Provincia di Pavia

**PROPOSTA DI NUOVA ATTRIBUZIONE  
STATO DI ATTIVITÀ E CLASSI DI FATTIBILITÀ GEOLOGICA  
AREA GIÀ CLASSIFICATA IN FRANA ATTIVA  
IN LOCALITÀ CASA CHIAPPONI**

**RELAZIONE GEOLOGICO-TECNICA**

Giugno 2024

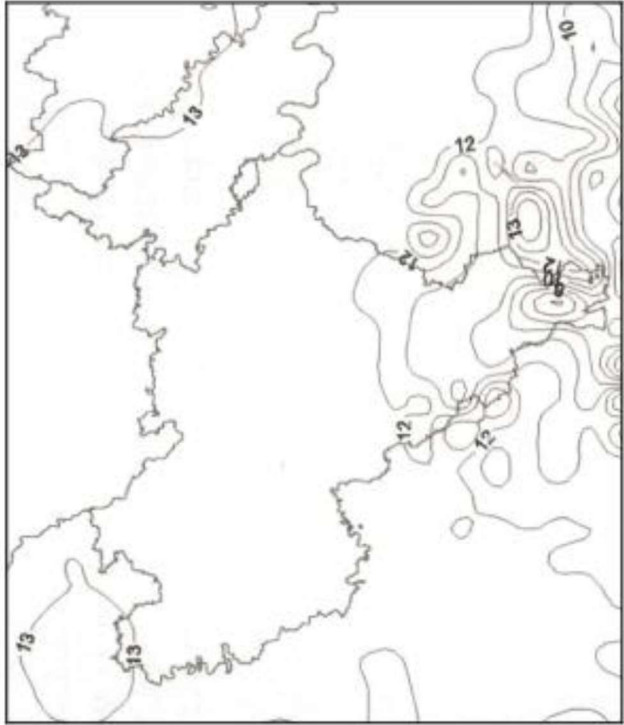
Fig.1 -Temperature medie annue in gradi centigradi (1921-1978).  
Elaborazioni Ersaf su dati Servizio Idrografico

*In figura 1 si osserva che i valori medi, registrati in un periodo che va dal 1921 al 1978, mostrano variazioni delle temperature medie annue da valori di 12,4 °C della pianura (Voghera, a 93 m s.l.m.) a valori di 11,4 °C della collina (Montalto Pavese, quota 466 m s.l.m.), fino a valori di temperatura intorno a 8,5 °C riscontrati nelle aree montane (Brallo di Pregola, quota 951 m s.l.m.).*

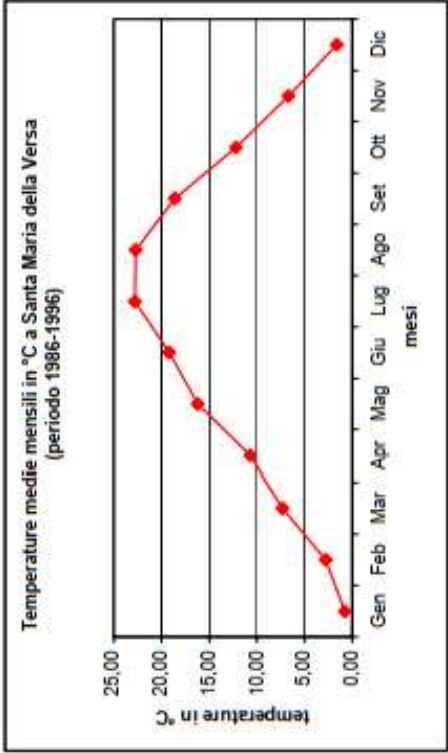
Fig.2- Come si può osservare l'andamento medio annuale delle temperature delle colline, concordano con quelle della pianura.

Nella tabella 1 e in figura 2 vengono mostrate le temperature medie della stazione di Santa Maria della Versa, ubicata pochi km più a Nord del confine di Golferenzo.

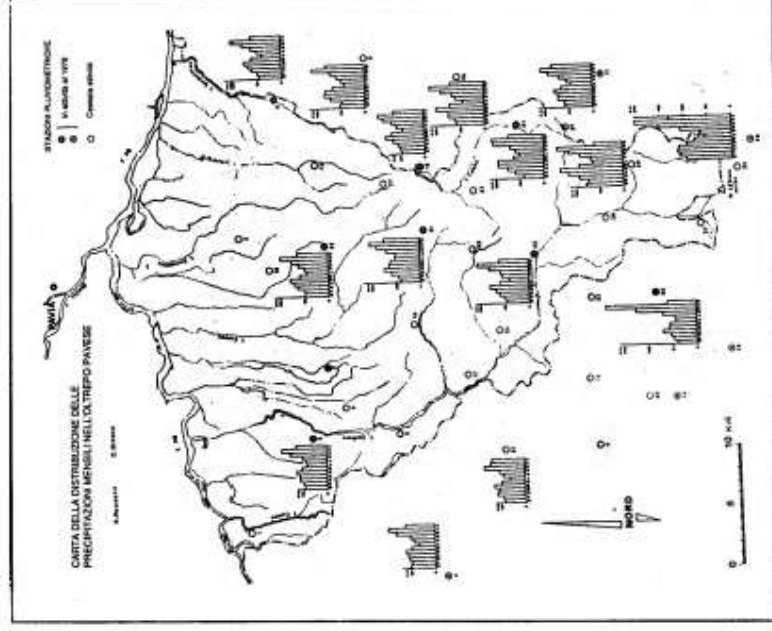
Fig.3 - Carta dei regimi pluviometrici nell'Oltrepò pavese (Rossetti & Ottone, 1979).

*Dall'analisi delle precipitazioni annue si osserva il passaggio dai 674 mm/anno di Voghera ai 1418 mm/anno di Casale Staffora (1079 m), attraverso i 785 mm/anno di Montalto Pavese (vedere figura 3). Osservando la carta con i regimi pluviometrici mostrata in figura 3, si notano due picchi principali durante il corso di un intero anno: il primo picco ricade in novembre, durante l'autunno, mentre il secondo in maggio, nei mesi primaverili mentre i minimi sono posizionati nei mesi di gennaio e luglio. Si evince, quindi, che la quantità di pioggia che cade mediamente nel mese più piovoso dell'anno è pari a circa 2,56 volte quella del mese più asciutto. Generalmente, come si nota dalla carta delle precipitazioni medie annue, i regimi pluviometrici subiscono un sensibile aumento spostandosi dalla zona di pianura verso la zona collinare; in particolare si ha un primo incremento di pioggia pari a 40 mm/100 m fino a circa 600 m di quota, ed un secondo incremento intorno ai 5 mm/100 m fino agli 800 m di altitudine; dopo questa variazione fortemente ridotta, si ha una ripresa decisa con gradiente superiore ai 100 mm di pioggia per 100 m di quota (fig.3) (Rossetti & Ottone, 1979).*

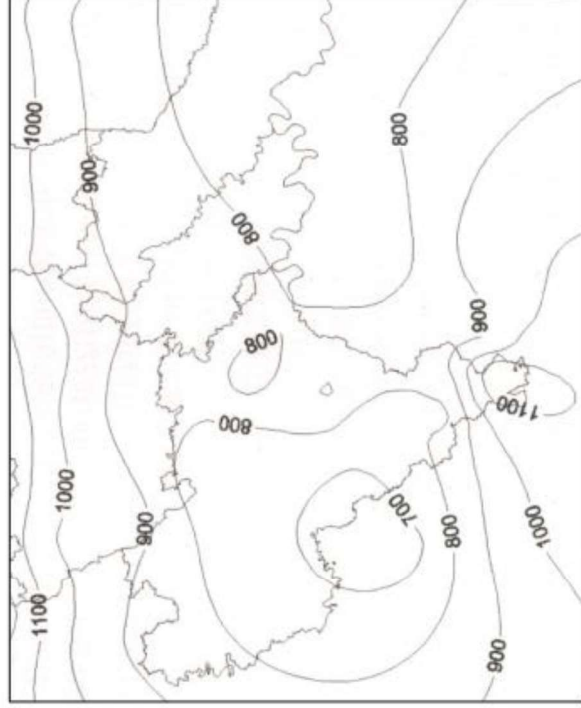
Fig. 4 - Precipitazioni medie annue in mm (1921-1970). Elaborazioni Ersaf su dati Servizio Idrografico.

Osservando la figura 4 è possibile notare che i valori più elevati di precipitazione sono concentrati a Sud della mappa, dove l'Appennino raggiunge le maggiori altitudini.

Si nota inoltre che la zona di pianura dell'Oltrepò Pavese è caratterizzata da precipitazioni che si attestano mediamente sugli 800 mm/anno, mentre se ci si sposta verso Sud i valori salgono, fino ad arrivare a 900-1100 mm/anno. La nevosità, variabile a seconda dell'altitudine, si manifesta da novembre a maggio in montagna e generalmente da dicembre a febbraio nelle zone collinari e di pianura; in particolare, nelle zone collinari cadono in media dai 50 ai 100 cm di neve. Osservando la figura 5 si può vedere nel dettaglio quale sia stato il trend delle precipitazioni a Santa Maria della Versa nel periodo 1992 – 2000 (fonte CIVIFRUCCE di Torrazza Coste, sede territoriale per la Provincia di Pavia dell'ERSAF di Milano). Si nota che i valori massimi registrati corrispondono agli anni 1992, 1993, 1995, 1996 e 1997, mentre gli anni meno piovosi sono stati il 1998 e il 1999.

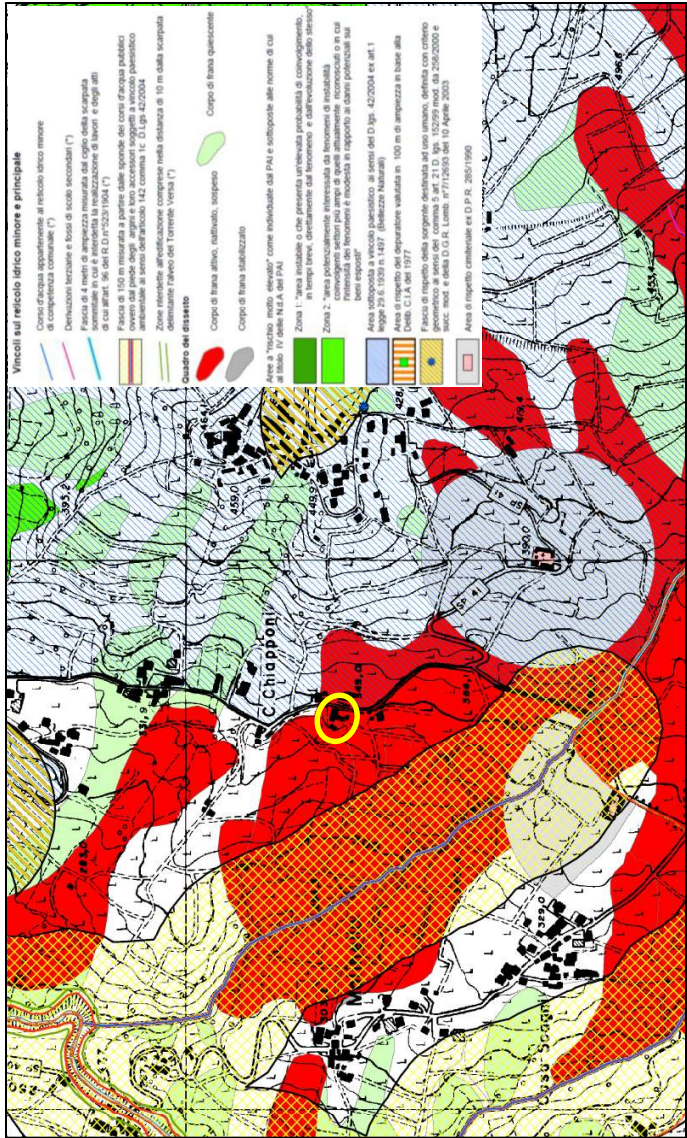
Figura 5: Estratto della Carta dei Vincoli (P.G.T. Comune di Golferenzo).

Nella *Carta dei Vincoli* pertinente lo Studio Geologico a supporto del vigente P.G.T. la fascia in esame risulta compresa entro il perimetro di un’area classificata quale frana attiva (Fa).

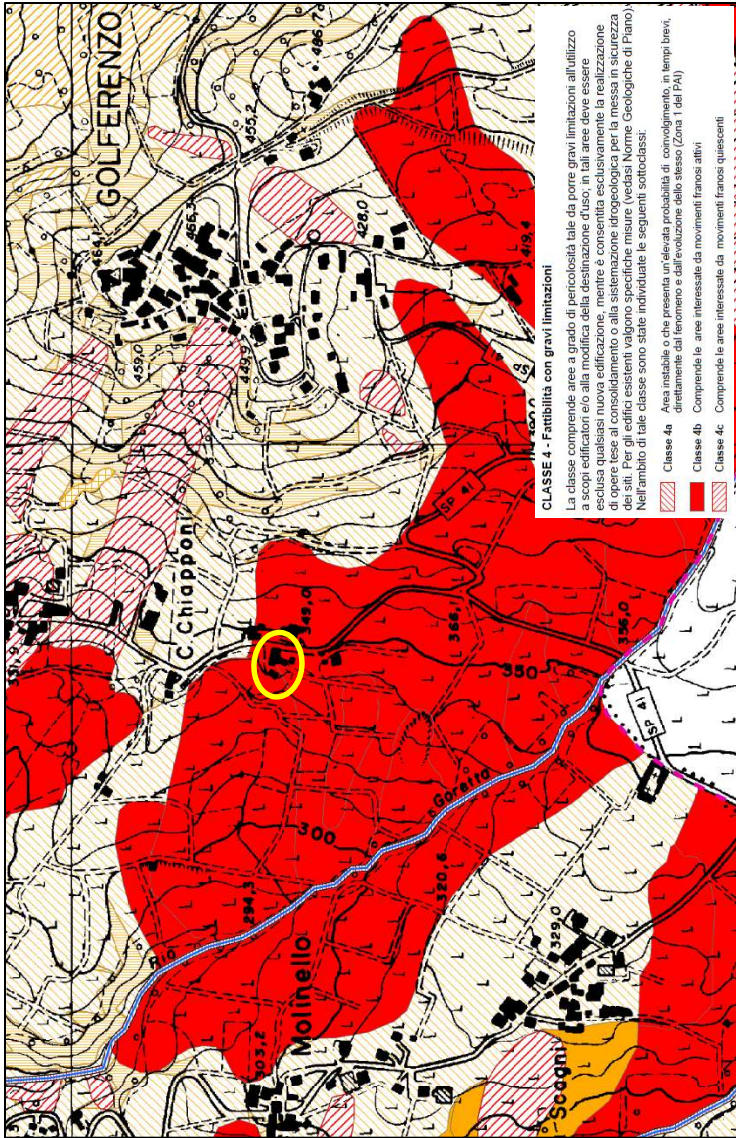
Figura 6: Estratto della Carta di Fatibilità Geologica delle azioni di piano (P.G.T. Comune di Golferenzo).

Nella *Carta di Fattibilità delle Azioni di Piano* (fig. 6) tale l’area è conseguentemente classificata nella Classe 4 di Fattibilità Geologica, “fattibilità con gravi limitazioni”, ed in particolare nella sottoclasse 4b la quale comprende “*le aree interessate da movimenti franosi attivi*” come anche nella *Carta della Pericolosità Sismica Locale* (fig. 7) essa ricade nello scenario Z1a “*zona caratterizzata da movimenti franosi attivi, riattivati, sospesi*”.

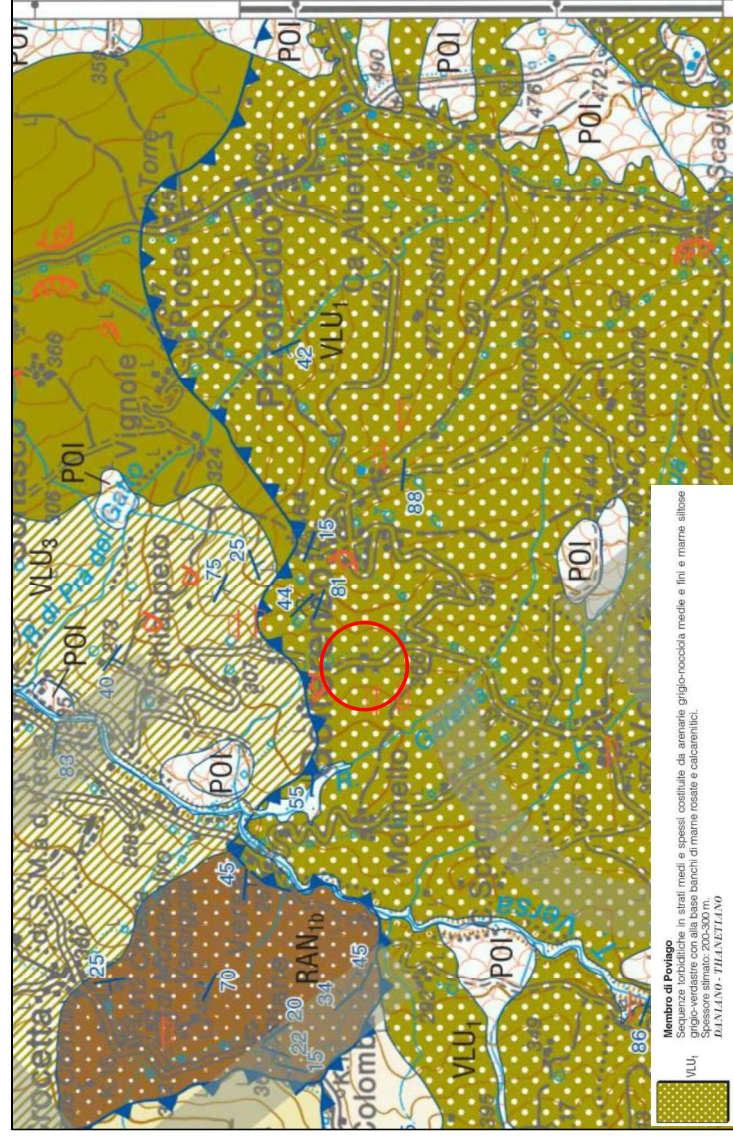
**Figura 8:** Estratto Carta Geologica d'Italia - Foglio 178 Voghera.

Il contesto geologico di pertinenza è stato desunto dall'esame del Foglio 178 (Voghera) della Carta Geologica d'Italia – Progetto C.A.R.G., alla scala 1:50.000 (fig.2): litologicamente i terreni risultano impostati sui depositi di età cretacea-eocenica della “Formazione di Val Luretta - VLU” costituita da alternanze di torbiditi arenaceo-marnose e calcareo-marnose distinta cartograficamente in tre membri. L'area in esame è interessata dal “Membro di Poviago – VLU<sub>1</sub>” litologicamente rappresentato da sequenze torbiditiche in strati medi e spessi costituite da arenarie grigio-nocciola medie e fini e marnose siltose grigio-verdastre con alla base banchi di marne rosate e calcarenitici.

In superficie è presente una coltre di alterazione eluvio-colluviale di natura limoso-argillosa, prodotta dalla alterazione chimico-fisica del sottostante substrato roccioso. Ad essa, che presenta spessore variabile, generalmente esiguo nelle porzioni medio-elevate dei versanti e progressivamente crescente verso valle, competono peculiarità fisico-meccaniche piuttosto scadenti, tali da renderla facilmente coinvolgibile in fenomeni di dissesto in particolare nelle zone con condizioni morfologiche ed idrogeologiche sfavorevoli.

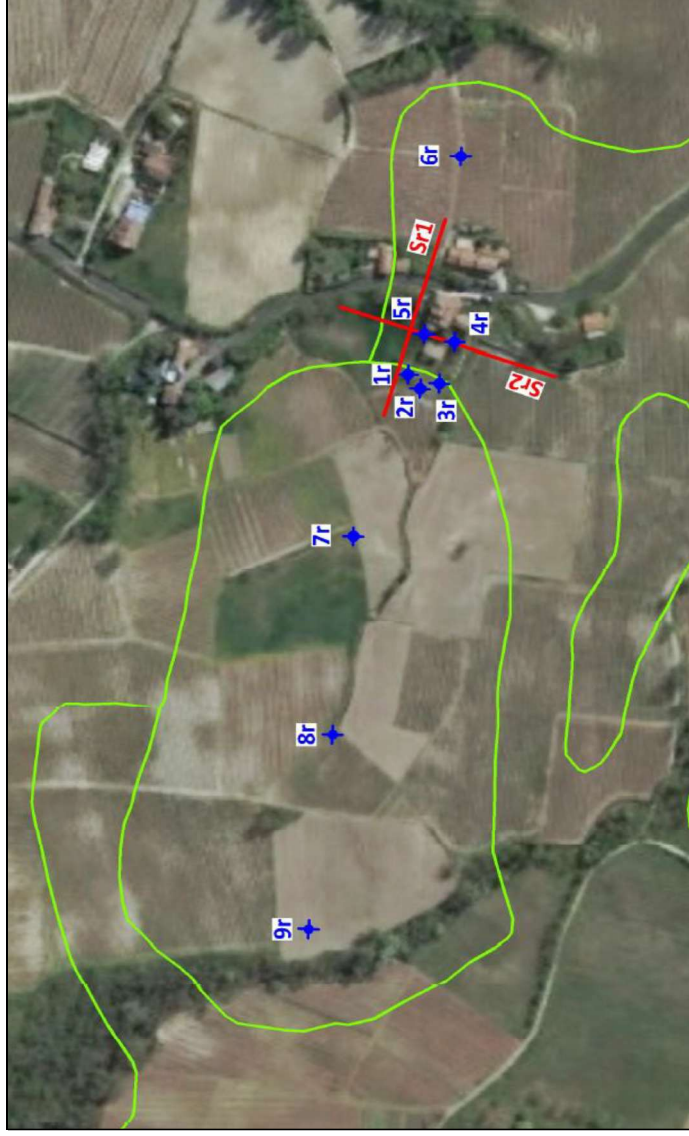
**Figura 9:** Foto satellitare con ubicazione punti di indagine.

- la prima è stata svolta nell'intorno dei fabbricati (prove SCPT da 1r a 7r e stendimenti sismici a rifrazione Sr1, Sr2);
- la seconda è stata estesa all'intero corpo di frana e integrata dal rilievo puntuale degli elementi morfologici salienti e determinanti per definire la configurazione finale di stabilità (prove SCPT 8r, 9r).

In allegato sono riportati gli istogrammi delle prove penetrometriche, le sezioni tomografiche unitamente alla documentazione fotografica ed alla planimetria di riferimento. Di seguito si riporta la foto satellitare con l'ubicazione delle indagini (fig. 9) e se ne illustrano le modalità esecutive.

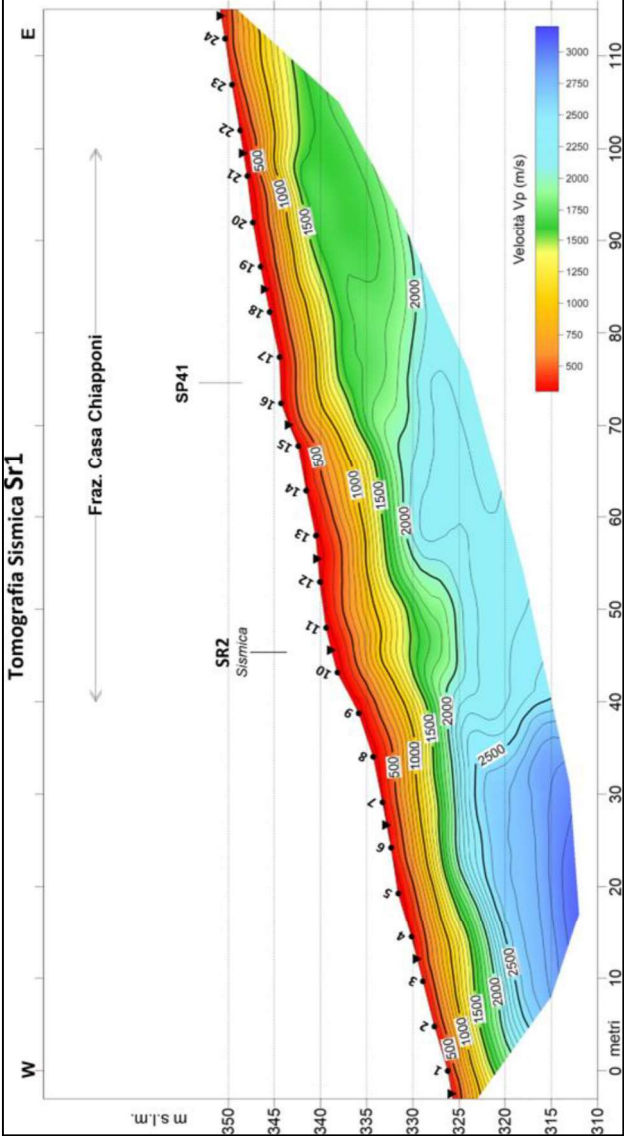
Figura 10: Profilo sismico a rifrazione Sr1.

Di seguito si riporta la sezione litostratigrafica dedotta attraverso l’interpretazione delle indagini geofisiche.

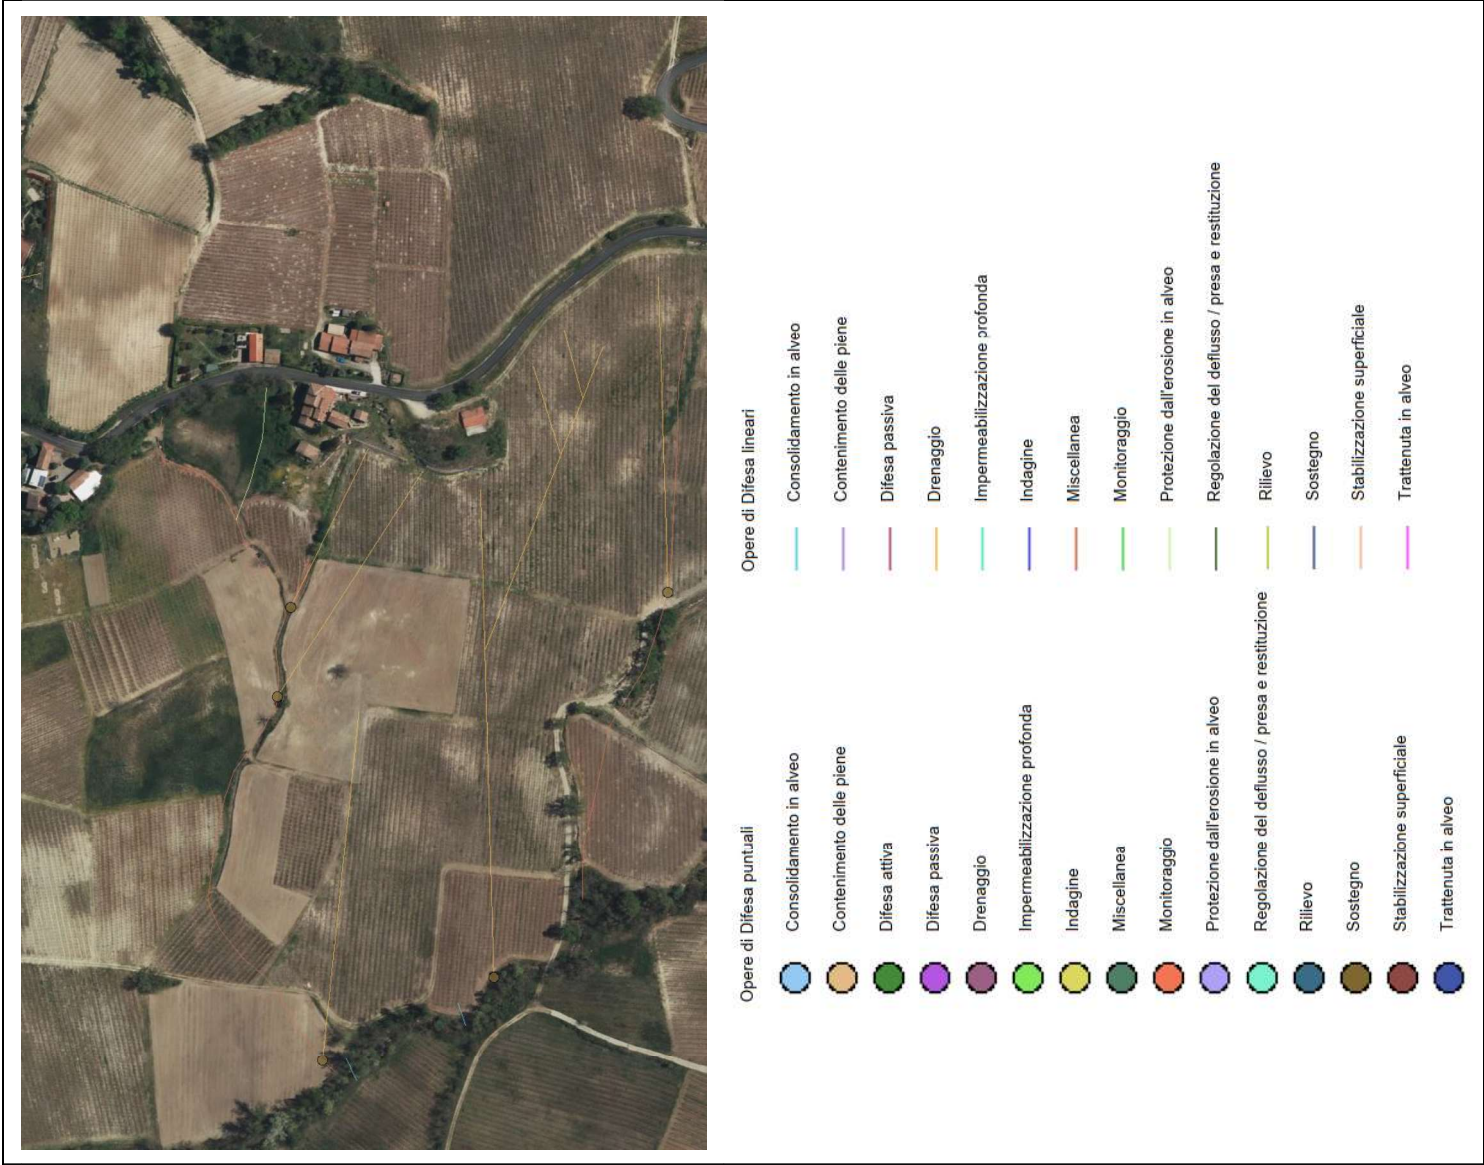
**Figura 12:** Estratto mappa censimento delle Opere di Difesa del Suolo e relativa legenda (Geoportale Regione Lombardia).

Le condizioni di drenaggio superficiale delle acque evidenziano la presenza di alcuni scoli non rivestiti di modesta sezione, ubicati lungo le linee di pendenza principali e non sempre in buono stato di manutenzione e recapito finale nel rio Goretta.

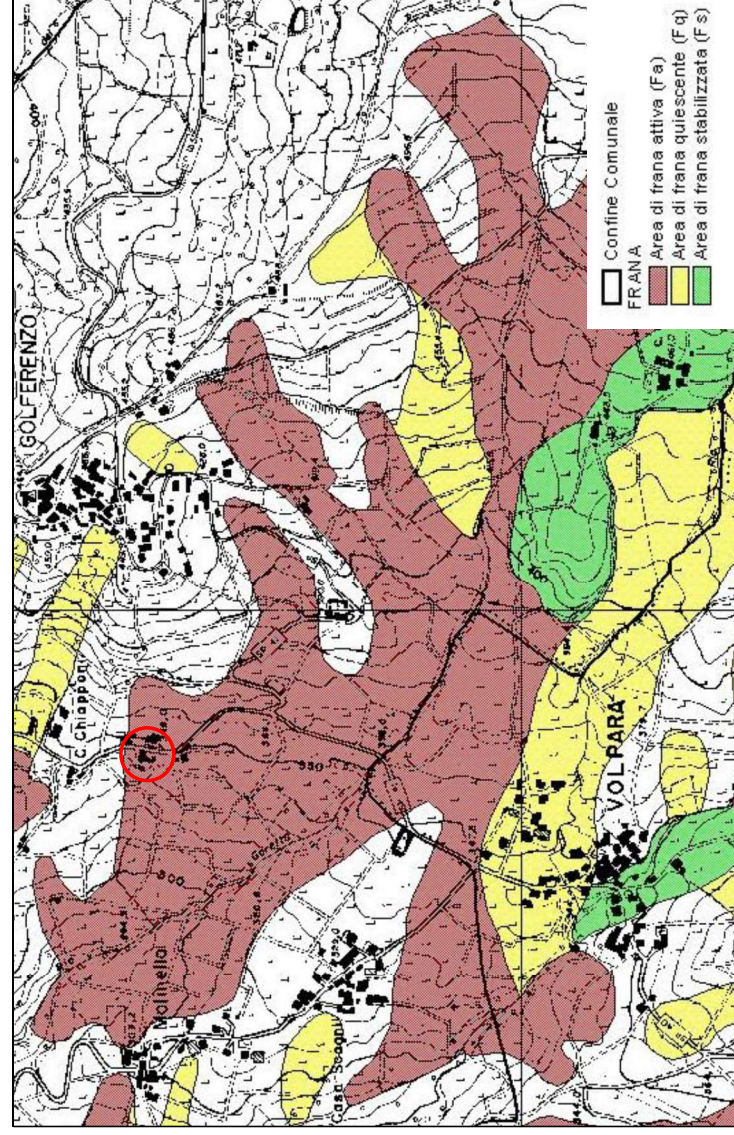
Figura 13: Estratto Cartografia P.A.I..

Come già descritto l'area in studio è definita dalle pertinenze del fabbricato di abitazione e dei limitrofi fabbricati accessori di proprietà Rissoan, situati nella località Casa Chiapponi nel comune di Golferenzo. Essa è attualmente cartograficamente compresa entro i limiti di una “frana attiva”.

Le cause del dissesto censito ed indicato negli elaborati grafici sono riconducibili a fenomeni di rottura superficiale causati dalle variazioni di resistenza al taglio dei depositi costituenti la porzione stratigrafica sommitale del versante, innescati principalmente da processi di alterazione fisica con decadimento delle proprietà meccaniche tendenzialmente correlate alle variazioni climatiche stagionali.

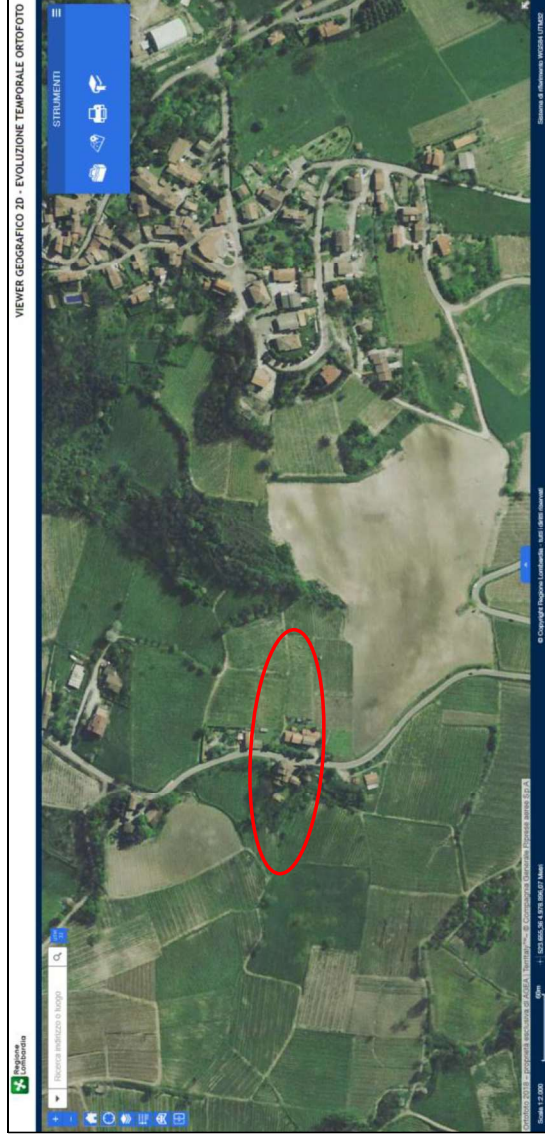
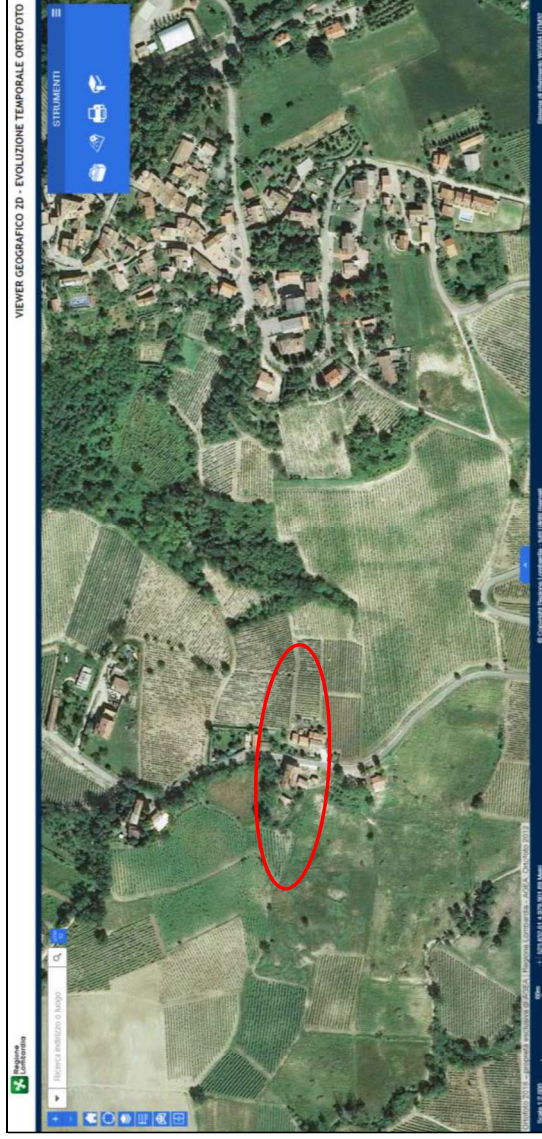
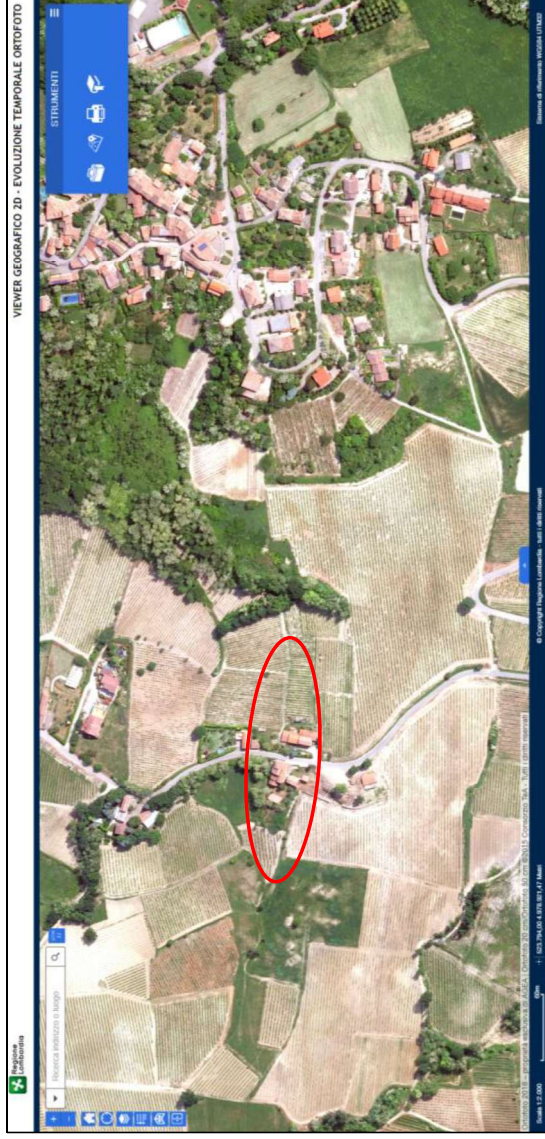
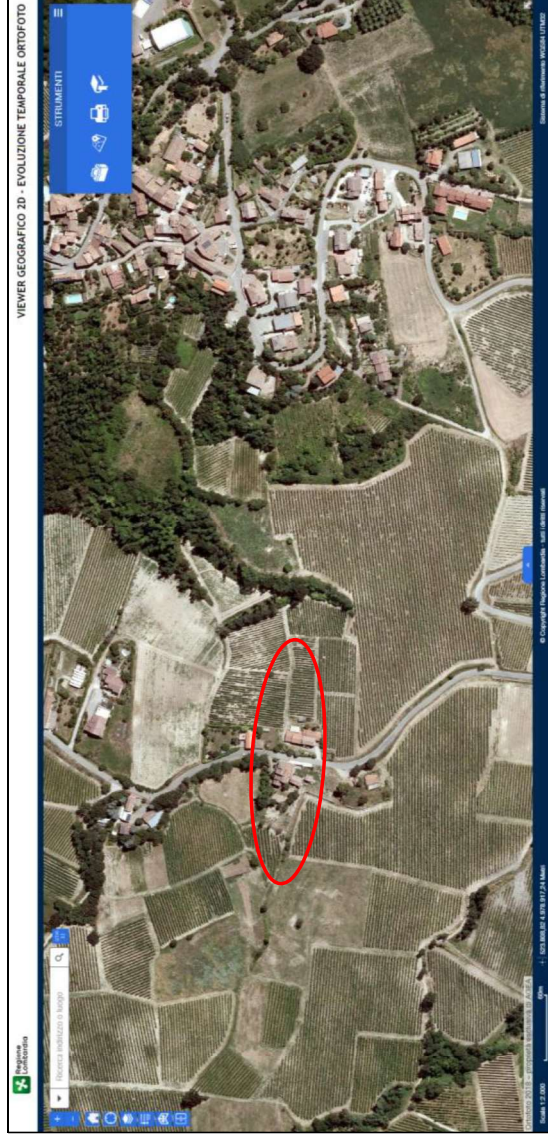
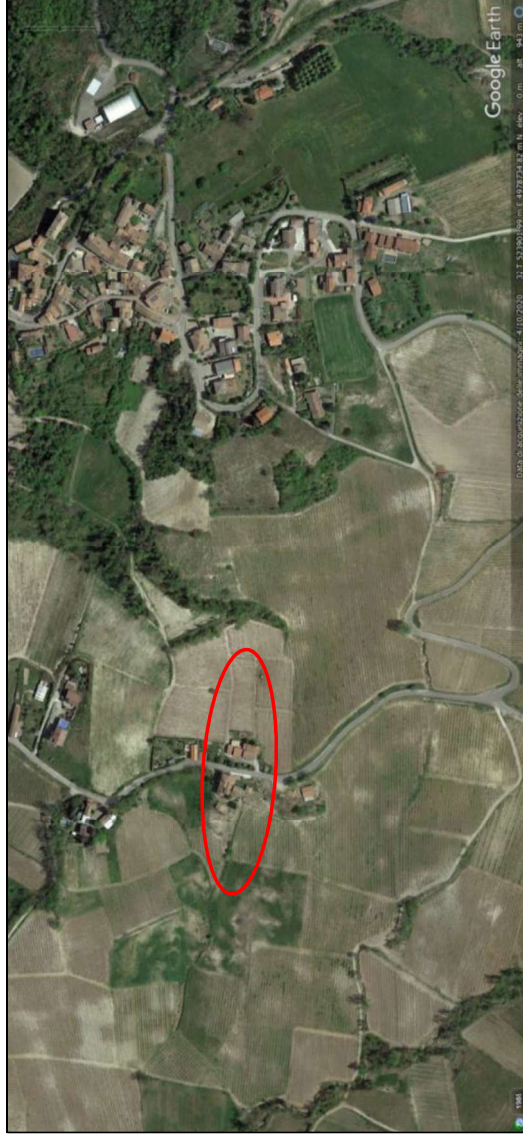
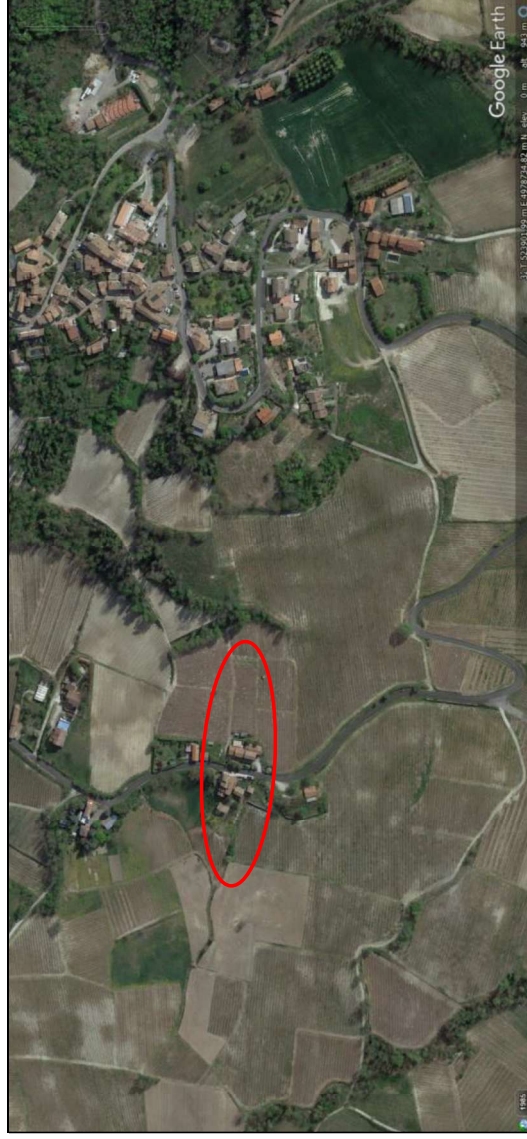
- l'ambito di interesse presenta assetto morfologico perfettamente regolare, privo di ondulazioni o cambi di pendenza attribuibili a movimenti corticali del terreno attivi;
- una foto aerea risalente al 1975 evidenzia il perfetto allineamento dei filari sia del vigneto presente in corrispondenza del sedime a valle verso Sud del fabbricato di abitazione e di quelli accessori che dei vigneti presenti a monte; quest'ultimo presenta tutt'ora filari perfettamente allineati;
- nell'area non si riscontrano contropendenze sedi di potenziali ristagni o di difficoltoso deflusso delle acque meteoriche;
- sia le strutture dell'edificio di abitazione che quelle presenti nel sedime (muri di sostegno e di recinzione), come anche la pavimentazione del piazzale risultano perfettamente integre e prive di lesioni o sconnessioni; tali strutture sono antecedenti all'anno 1954.

**Figura 17:** Ortofoto 2007 Regione Lombardia.

**Figura 18:** Ortofoto 2012 Regione Lombardia.

**Figura 19:** Ortofoto 2015 Regione Lombardia.

**Figura 20:** Ortofoto 2018 Regione Lombardia.

**Figura 21:** Ortofoto 2020 Google Earth.

**Figura 22:** Ortofoto 2022 Google Earth.

A conferma di quanto sopra si riportano le seguenti osservazioni relative alla porzione di versante in esame corrispondente alle zone A, B, D ed E, dedotta dall'analisi della serie storica delle ortofoto di Regione Lombardia:

La fase conclusiva ha comportato la determinazione della pericolosità finale di tali zone omogenee (Allegato 13) sulla base dell'insieme dei riscontri precedentemente descritti di natura morfologica, delle verifiche geotecniche e di stabilità del pendio unitamente alle analisi delle ortofoto riferite al periodo 1975-2022.

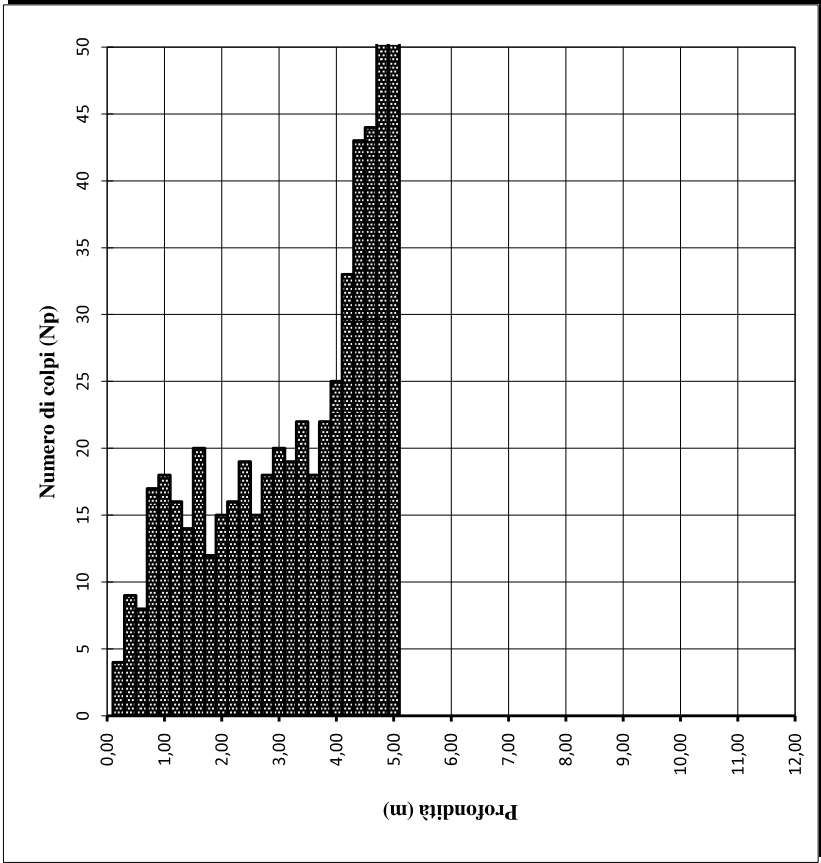
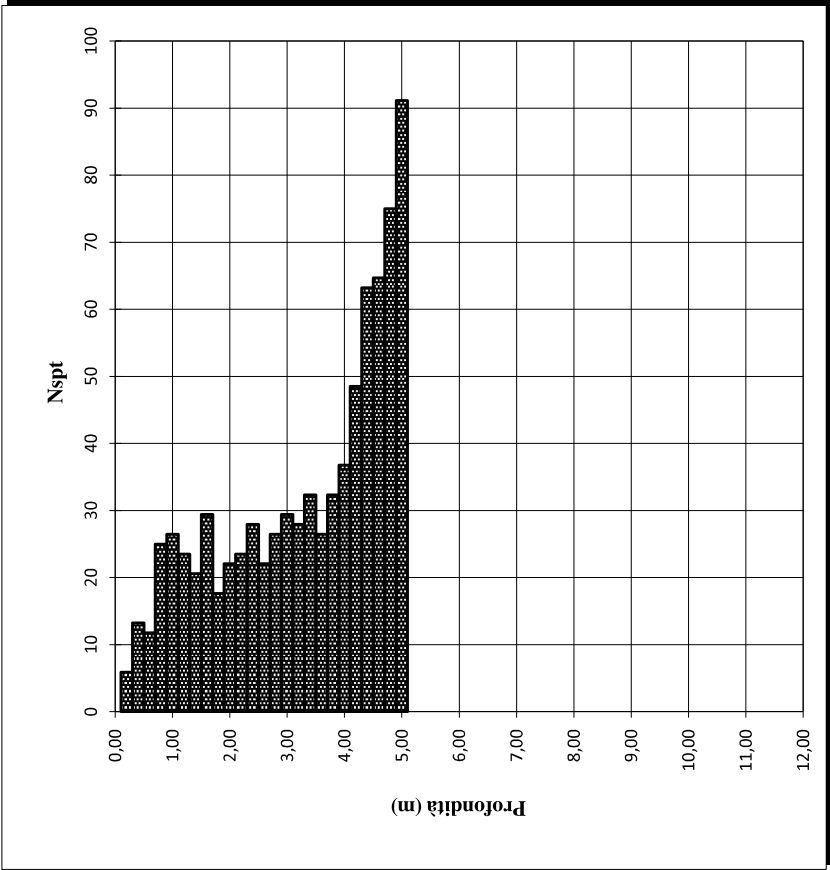
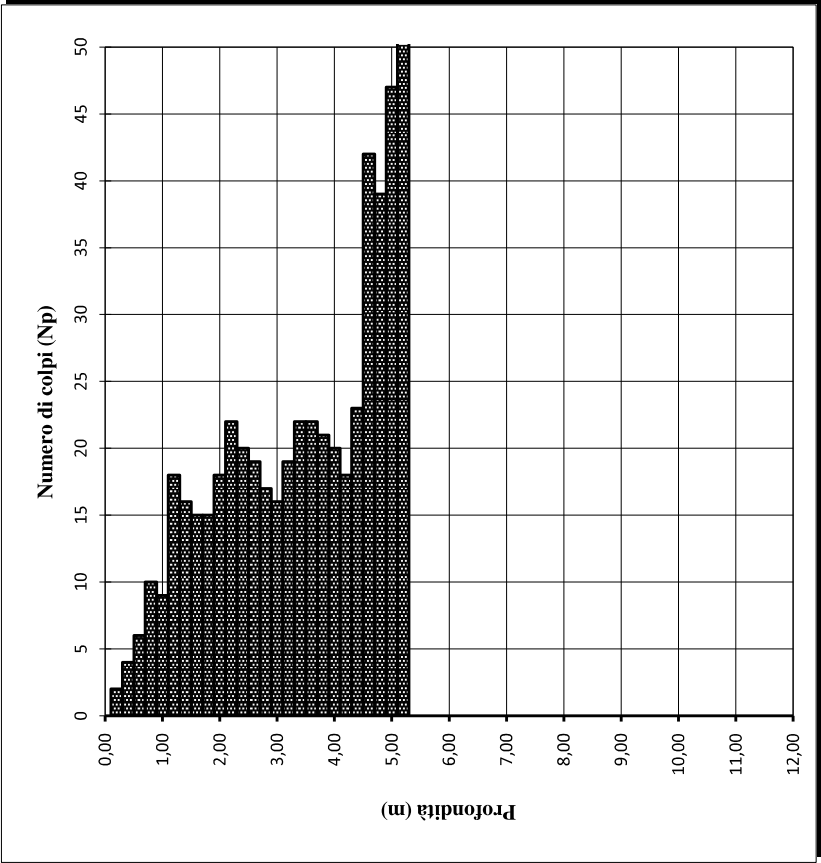
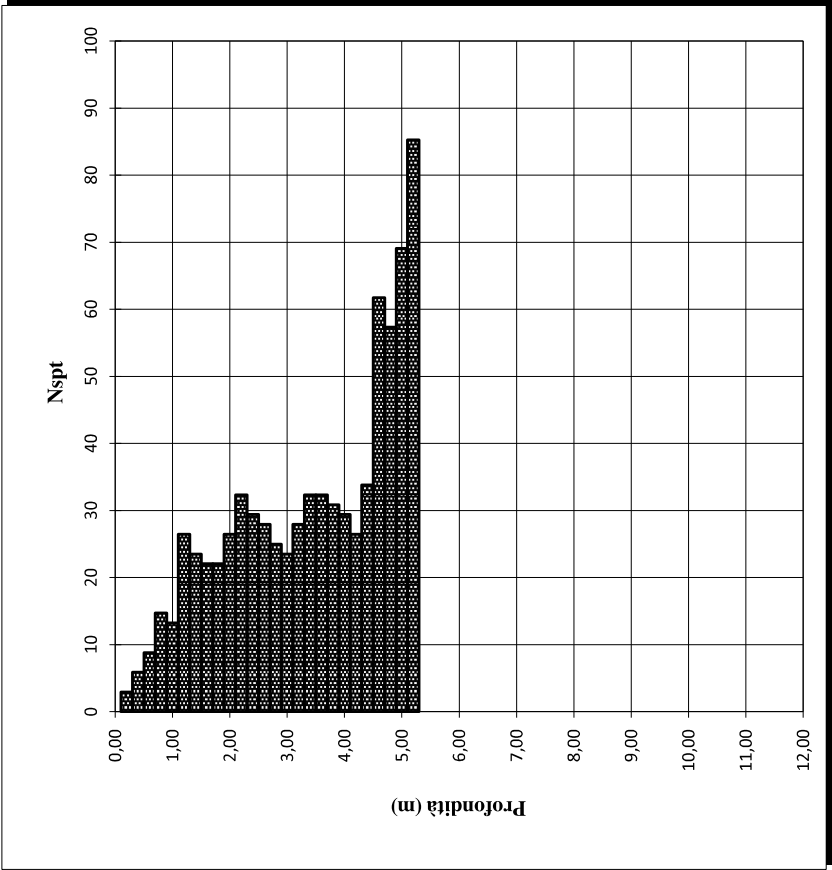
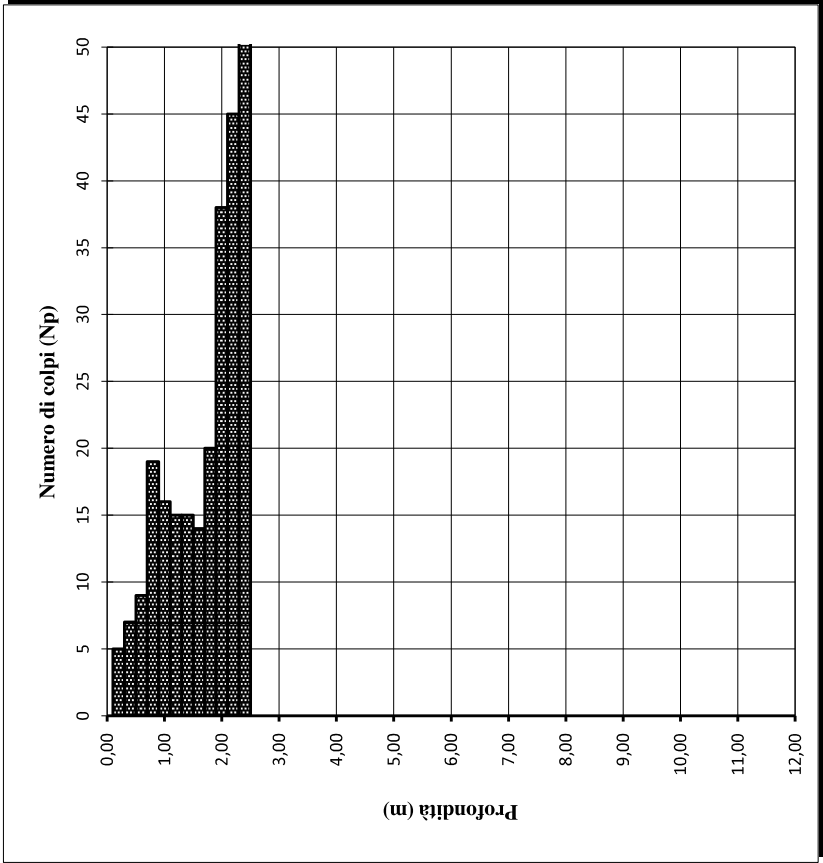
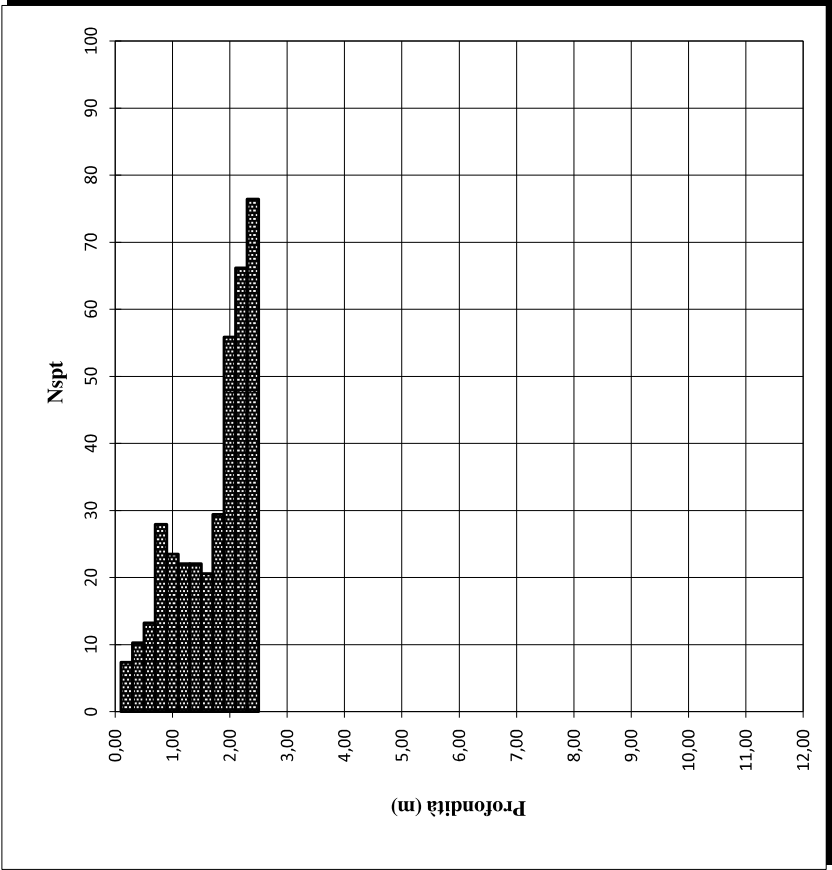
| <div>Istogrammi prove penetrometriche</div> | | <div>ALL.10</div> | |

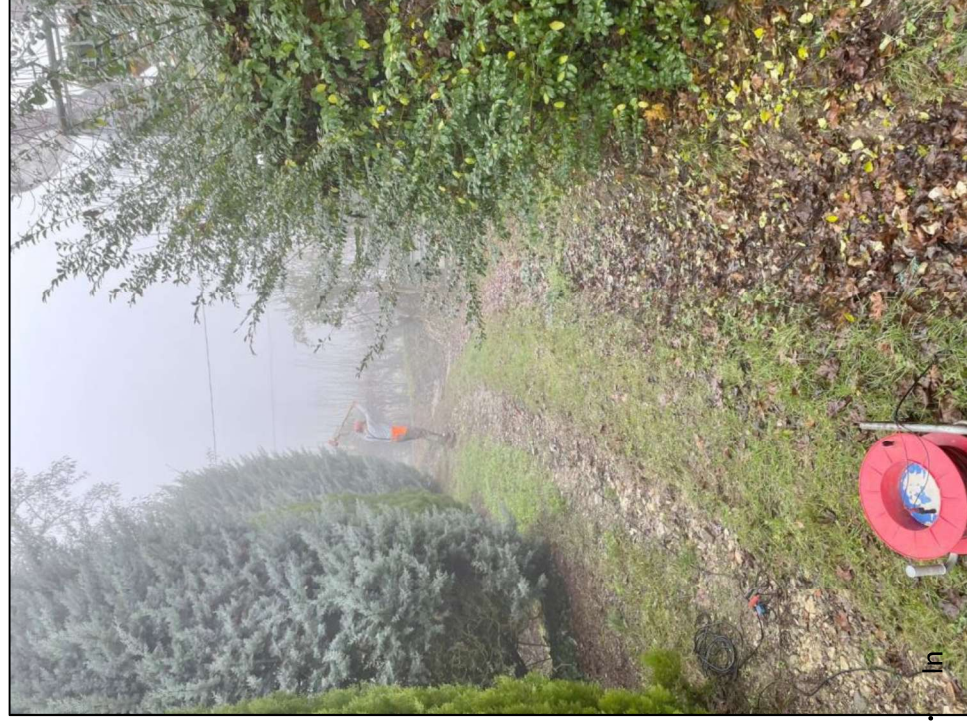
*Figura 1 – Fase di energizzazione lungo un profilo sismico.*

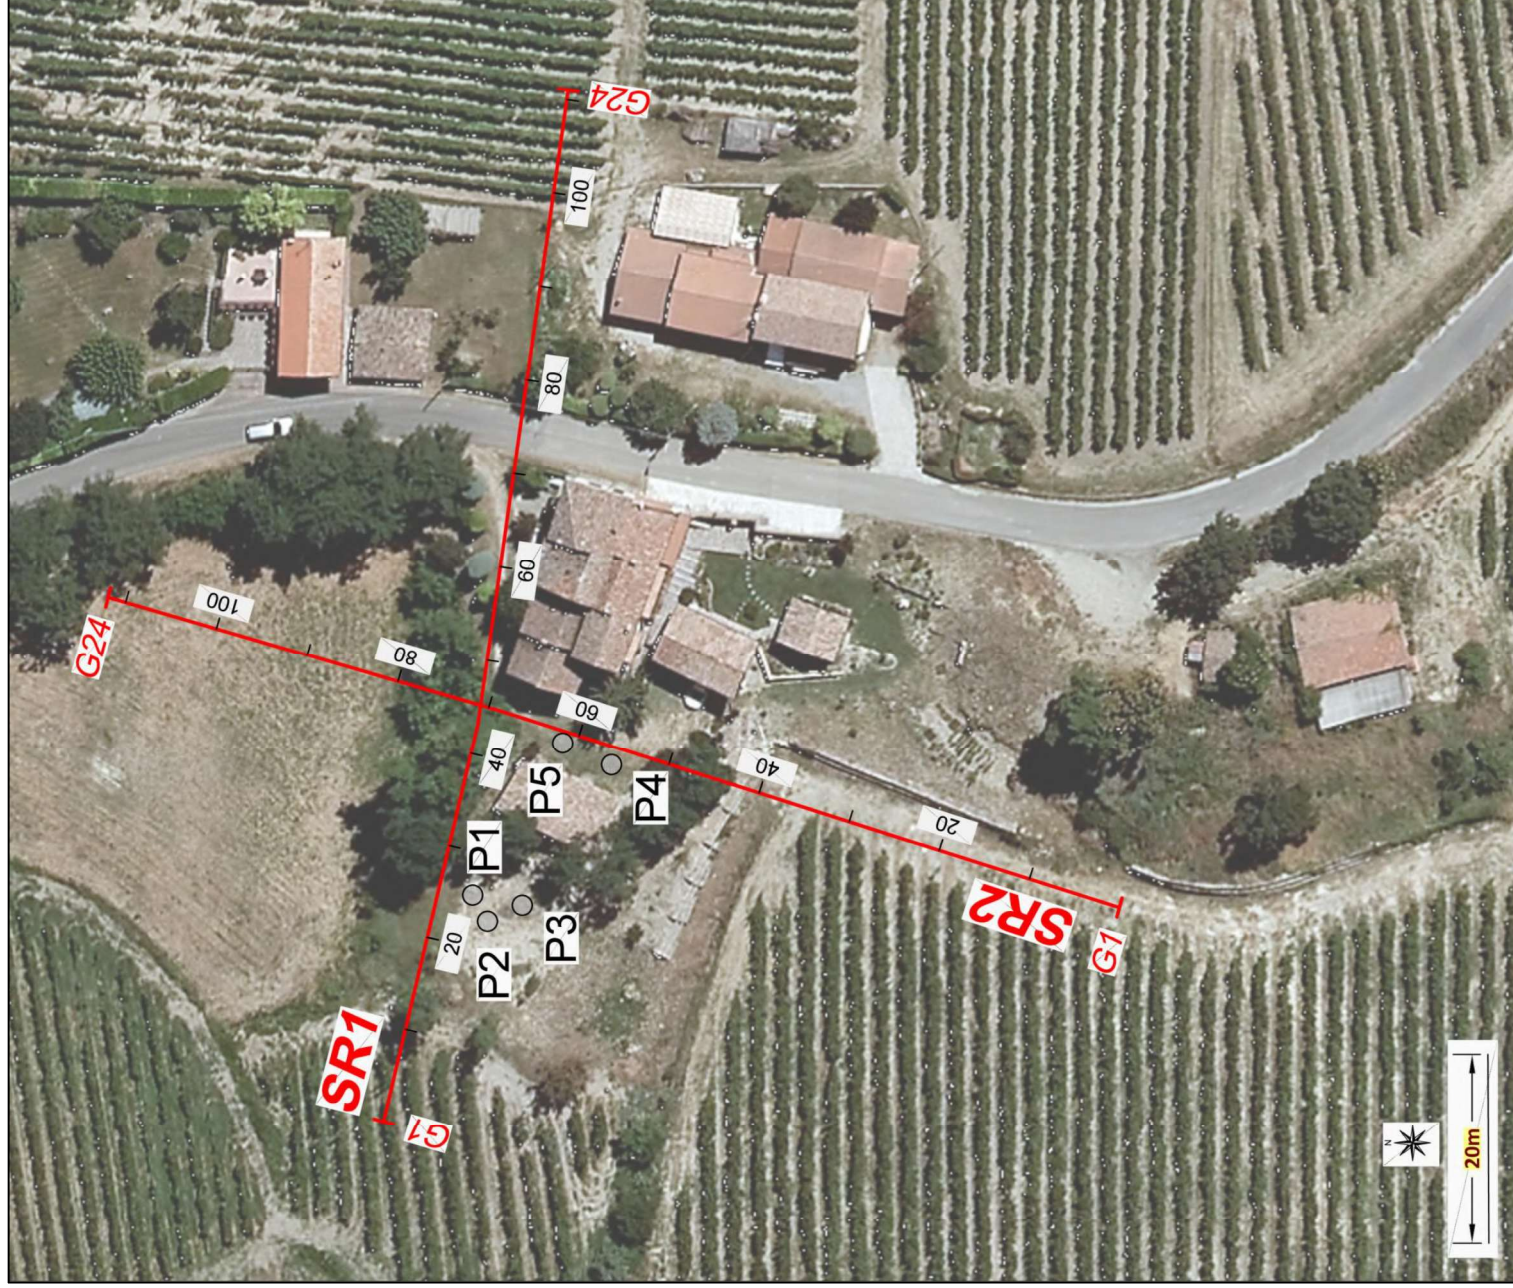
Figura 2 si riporta l'estratto dell'ubicazione planimetrica delle indagini sismiche eseguite, il medesimo elaborato è inserito in scala 1:500 in coda al presente rapporto (Allegato 1).

Figura 2 - Ubicazione planimetrica delle indagini geofisiche su base ortofoto. In rosso i profili sismici a rifrazione con indicazione dei geofoni iniziale/finale e relative progressive metriche, in nero l'ubicazione delle prove penetrometriche fornite dalla committenza.

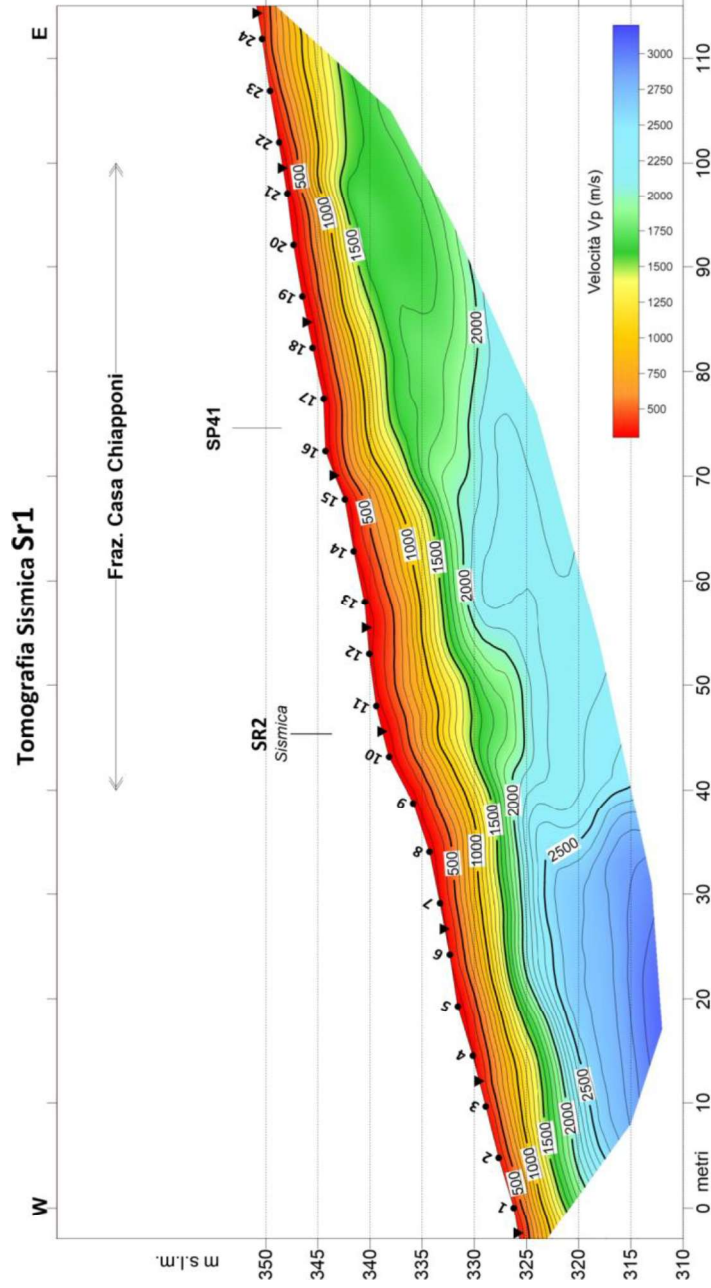
Figura 3 – Sezione sismica SR1.

La sezione sismica SR1, eseguita longitudinalmente al versante, mostra l'unità superficiale da allentata ( $V_p < 1.0$  km/sec – colore rosso-arancione) a moderatamente addensata ( $1.0 < V_p < 1.5$  km/sec – colore giallo), per uno spessore medio prossimo a 5.0 m nel settore occidentale sino alla progr. 30 m, si ispessisce fino 8.0/9.0 m nel tratto centrale tra le progr. 40 e 70 m nei pressi dell'attraversamento dell'abitato di Casa Chiapponi, rastremandosi ulteriormente nel settore orientale dopo la progr. 70 m ove raggiunge spessori prossimi a 6.0/7.0 m. A tale unità si associano le coltri detritiche di versante costituenti il corpo di frana.
