**COMUNE DI GOLFERENZO**  
Provincia di Pavia

**PROPOSTA DI NUOVA ATTRIBUZIONE  
STATO DI ATTIVITÀ E CLASSI DI FATTIBILITÀ GEOLOGICA  
AREA GIÀ CLASSIFICATA IN FRANA ATTIVA  
IN LOCALITÀ CASA CHIAPPONI**

**RELAZIONE GEOLOGICO-TECNICA**

Giugno 2024

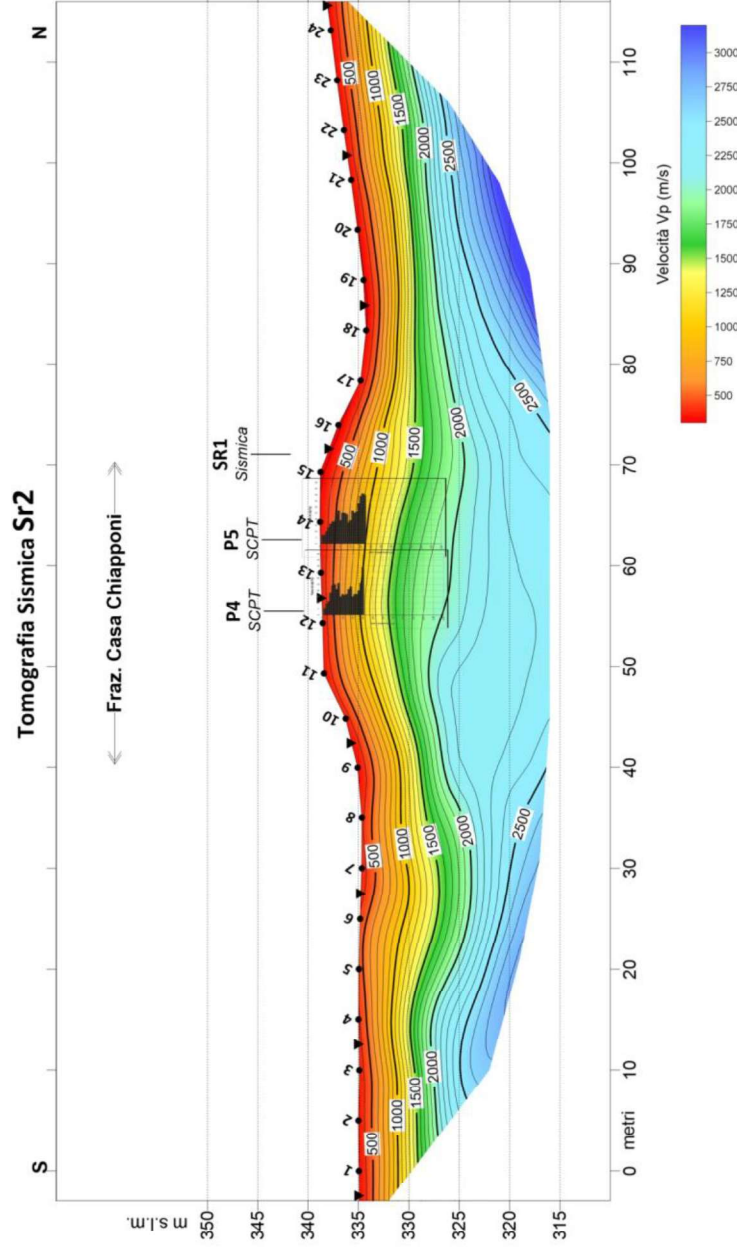
Figura 4 - Sezione sismica SR2.

La sezione sismica SR2 eseguita in attraversamento del versante e posta immediatamente ad ovest dell'abitato di Casa Chiapponi, evidenzia l'unità superficiale da allentata a moderatamente addensata ( $V_p < 1.5$  km/sec – colore rosso-arancione-giallo) per uno spessore medio di 6.0 m nel settore meridionale della sezione fino alla progr. 40 m, si ispessisce sino a circa 8.0 m nella porzione centrale compresa tra le progr. 45 e 70 m, rastremandosi fino a circa 5.0 m nel settore settentrionale oltre la progr. 75 m.

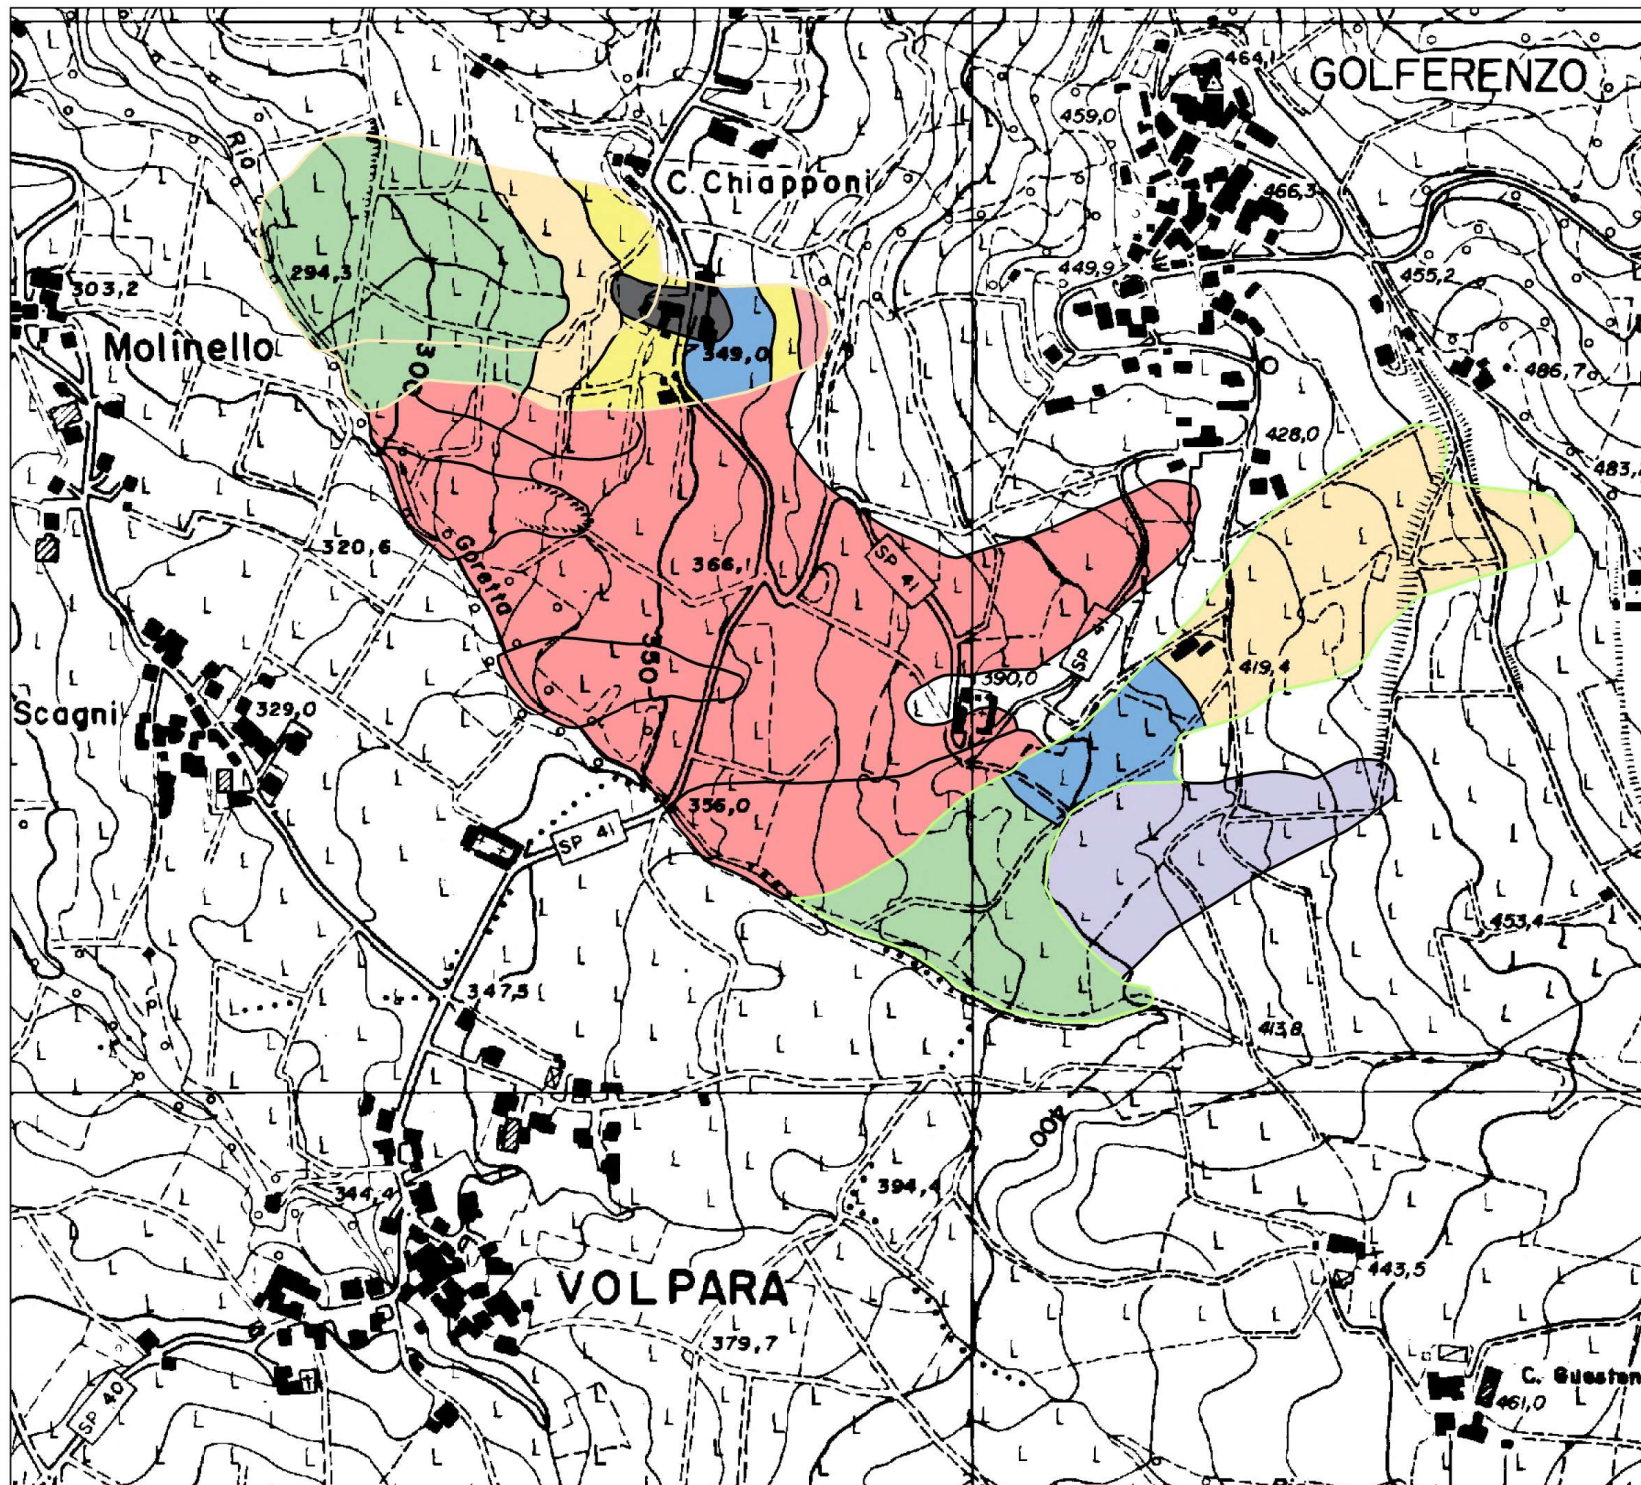
- Corpo 1 indagato da indagini geognostiche puntuali.  
Frana quiescente (Fq)
- Zona A - Area a pendenza media pari a 5° sull'orizzontale. Superficie topografica regolare. Spessore coltre mobilizzabile 2,5-3,0m  
Fs > 3,06 - Classe di pericolosità preliminare H2

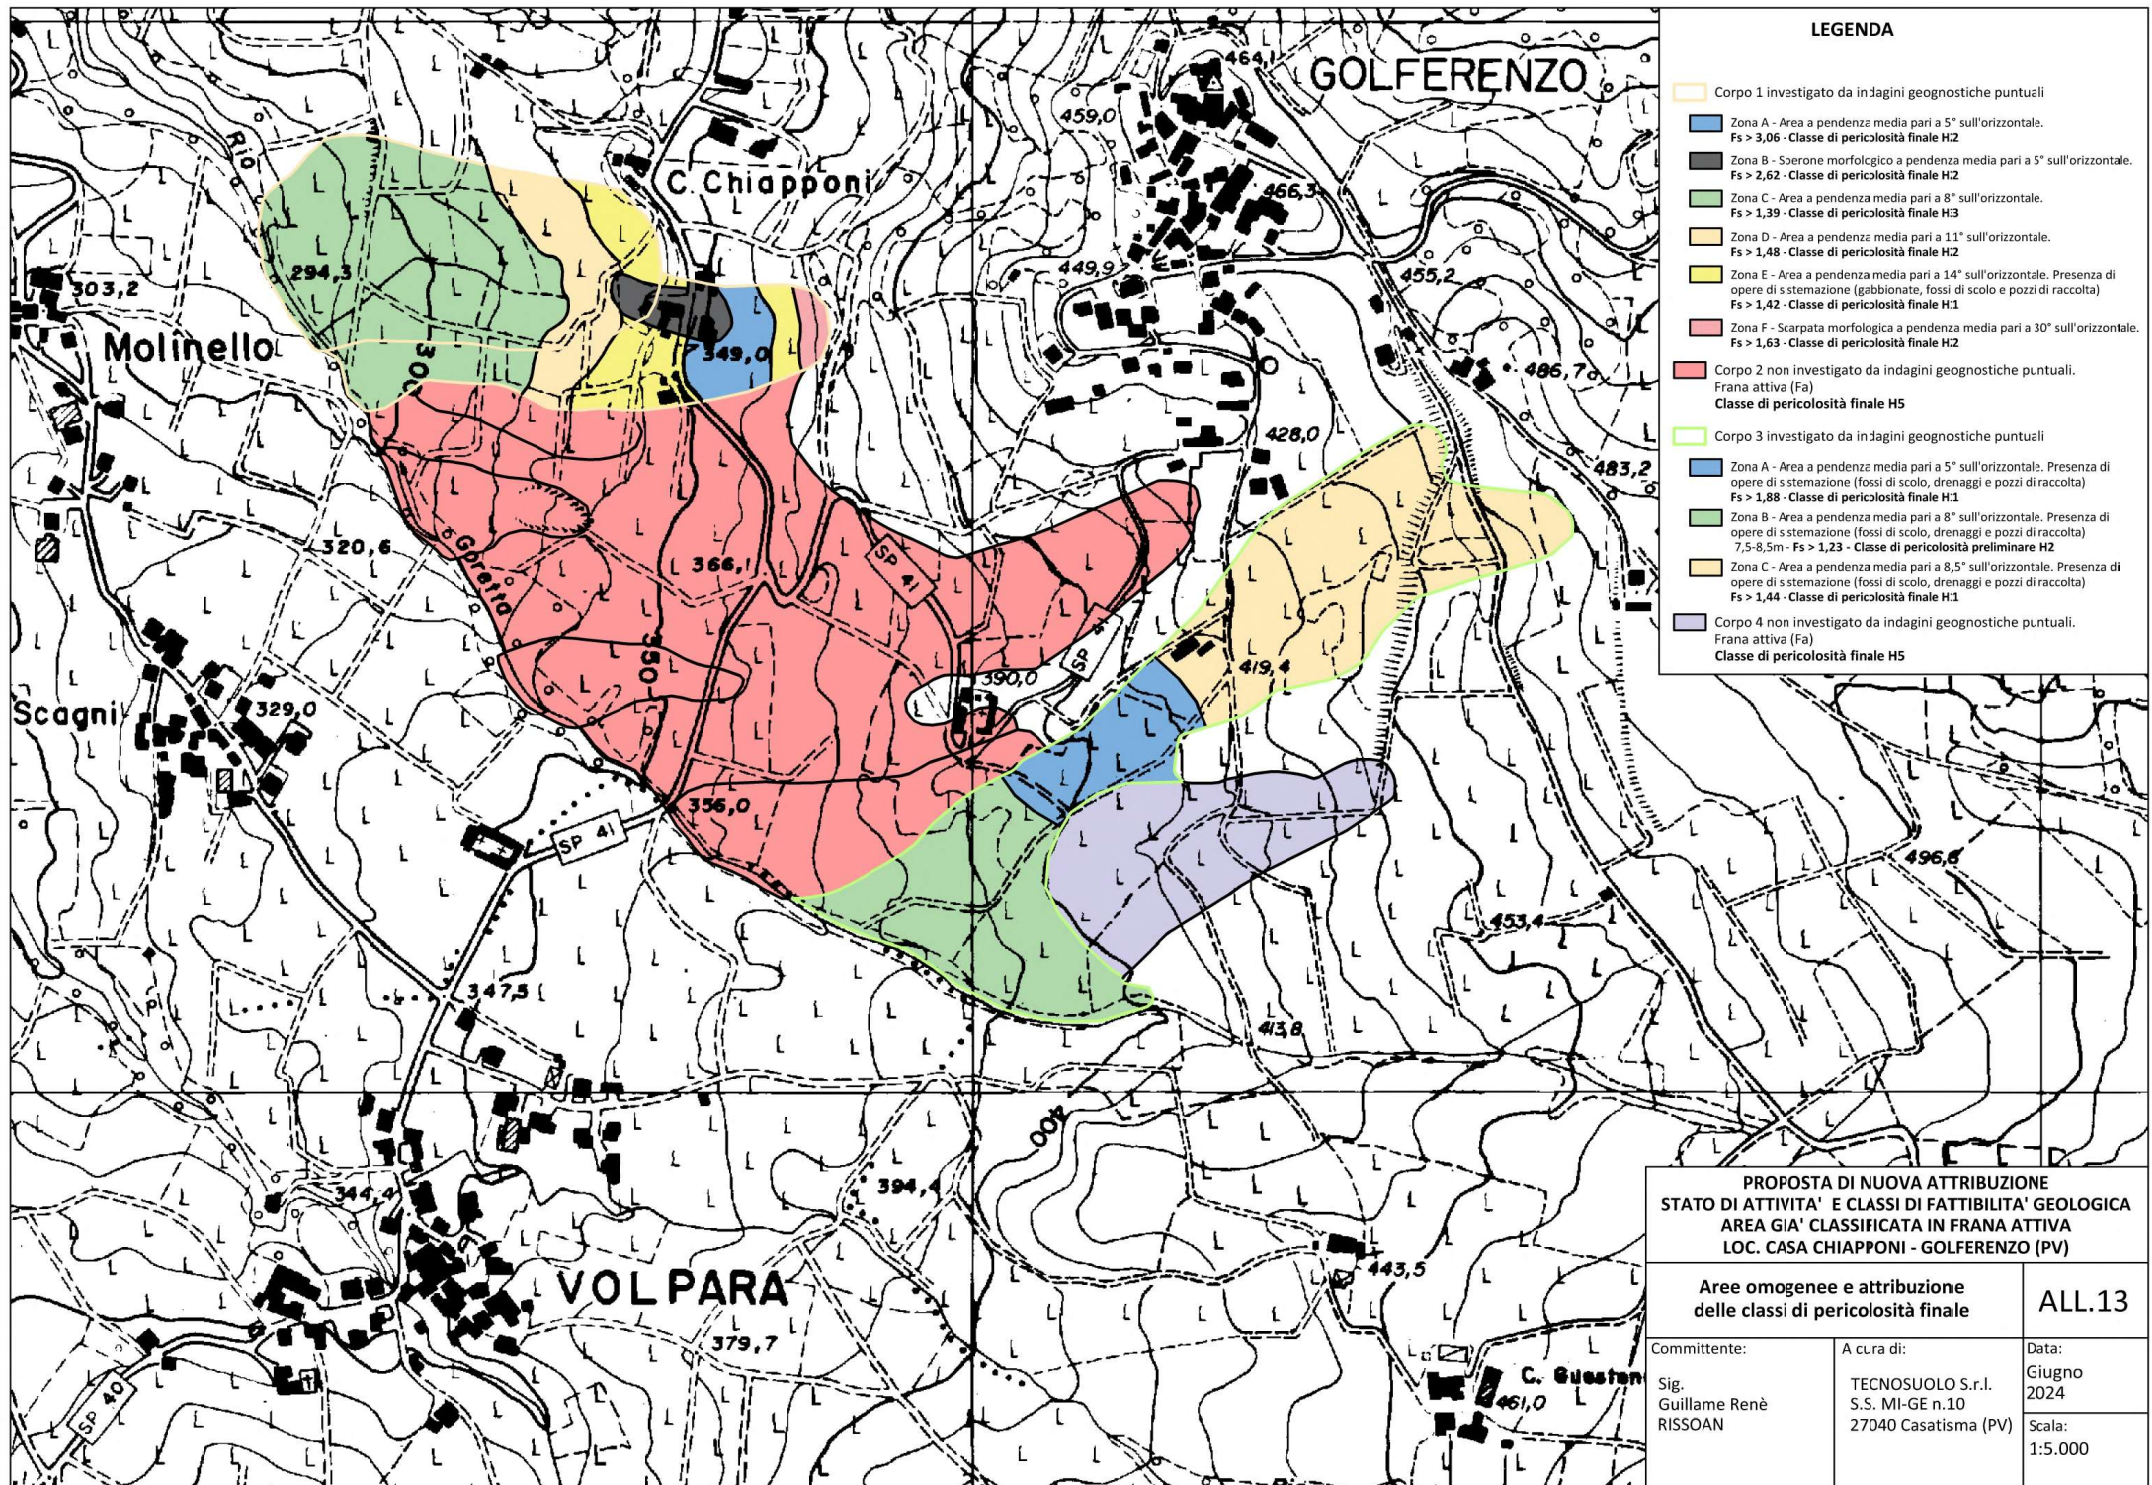
| PROPOSTA DI NUOVA ATTRIBUZIONE<br>STATO DI ATTIVITA' E CLASSI DI FATTIBILITA' GEOLOGICA<br>AREA GIA' CLASSIFICATA IN FRANA ATTIVA<br>LOC. CASA CHIAPPONI - GOLFERENZO (PV) | | |
|---|---|---|
| Aree omogenee e attribuzione<br>delle classi di pericolosità finale | | ALL.13 |

La fase conclusiva ha comportato la determinazione della pericolosità finale di tali zone omogenee (Allegato 13) sulla base dell'insieme dei riscontri precedentemente descritti di natura morfologica, delle verifiche geotecniche e di stabilità del pendio unitamente alle analisi delle ortofoto riferite al periodo 1975-2022.
